Приложение 1
к Акту обследования ОСИ к
паспорту доступности ОСИ
№ 1
от «12» 08 2016 г.

1. Территории, прилегающей к зданию (участка)

Муниципального казенного дошкольного образовательного учреждения – детский сад № 1 «Улыбка» общеразвивающего вида с приоритетным осуществлением деятельности по физическому развитию детей закрытого административно-территориального образования поселок Солнечный Красноярского края

расположенного по адресу: 660947, Красноярский край, ЗАТО п.Солнечный, ул. Неделина, д.5-а

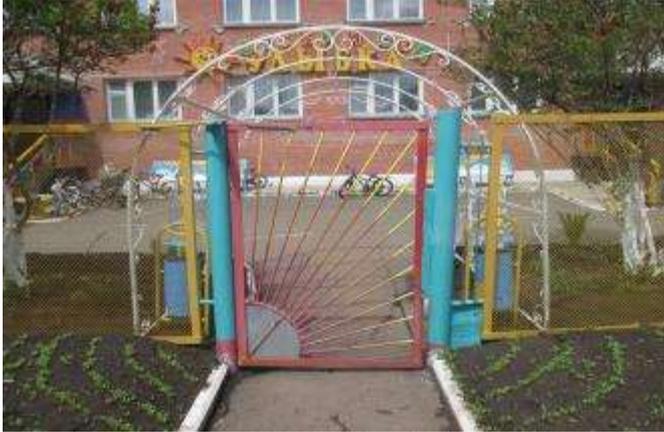
№	Название элемента	ФОТО
1	Вход на территорию

1.1	Вход (входы) на территорию	есть	1	1,2	Отсутствует информационная поддержка Отсутствие на входе навесных калиток с непрозрачными полотнами двустороннего действия	С, Г, У	Оборудование входной группы средствами голосового оповещения и тактильными средствами	ремонт

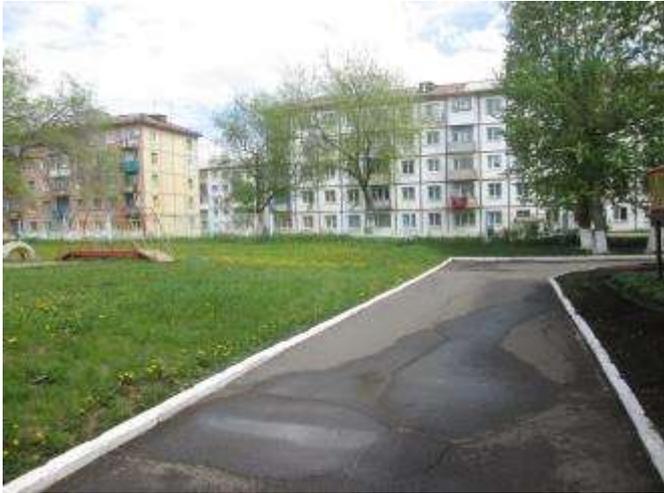
4	Путь движения на территории

1.2	Путь (пути) движения на территории	есть	2,3	3,4, 5,6	Отсутствуют тактильные средства на покрытии пешеходных путей	С, Г, У	Оборудование тактильными средствами на покрытии пешеходных путей: - не менее, чем за 0,8 м до объекта информации (начала опасного участка, изменения направления движения, входа)	ремонт

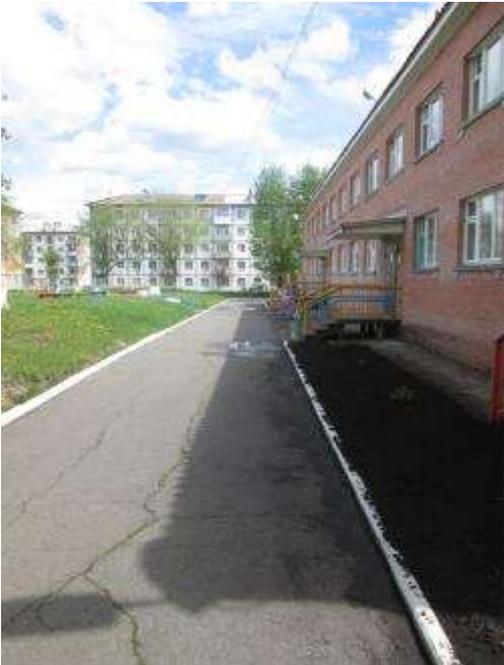
A photograph showing a paved asphalt path on a residential territory. The path is bordered by a yellow metal fence on the left and a brick building with a mural on the wall. The path leads towards a green area with trees and another building in the background.
6	Путь движения на территории

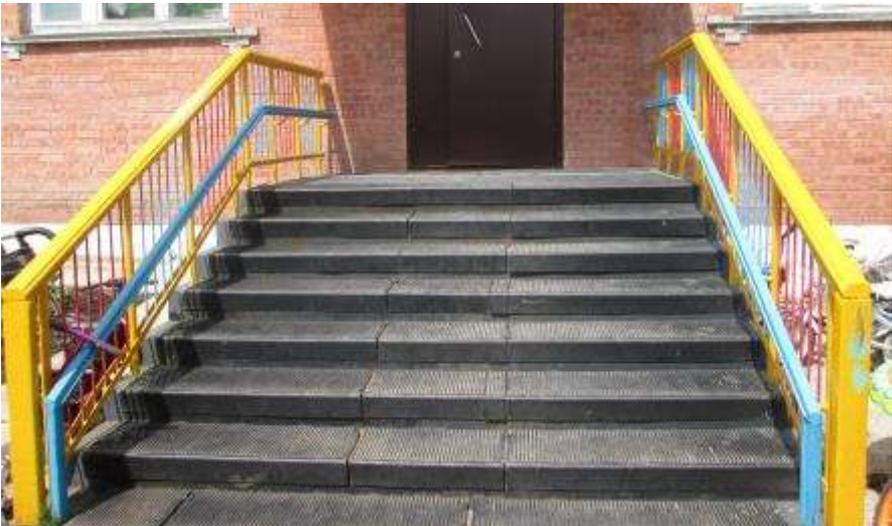
1.3	Лестница (наружная)	есть	4	7	Не дублируется пандусами или другими средствами подъема	К, О	Обустройство пандусом или другими средствами подъема	ремонт
					Завершающие части поручней короче марша чем на 0,3 м.	С, Г, У	Реконструкция поручней, удлинение завершающей части на 0,3м. длиннее марша	ремонт

A photograph of a long, straight paved asphalt path between residential buildings. The path is bordered by a white curb on the right and a grassy area on the left. In the background, there are several multi-story brick buildings under a blue sky with clouds.
7	Лестница наружная

A photograph of an outdoor concrete staircase with a textured surface. The stairs are flanked by yellow and blue metal railings. The stairs lead up to a dark door set in a brick wall.

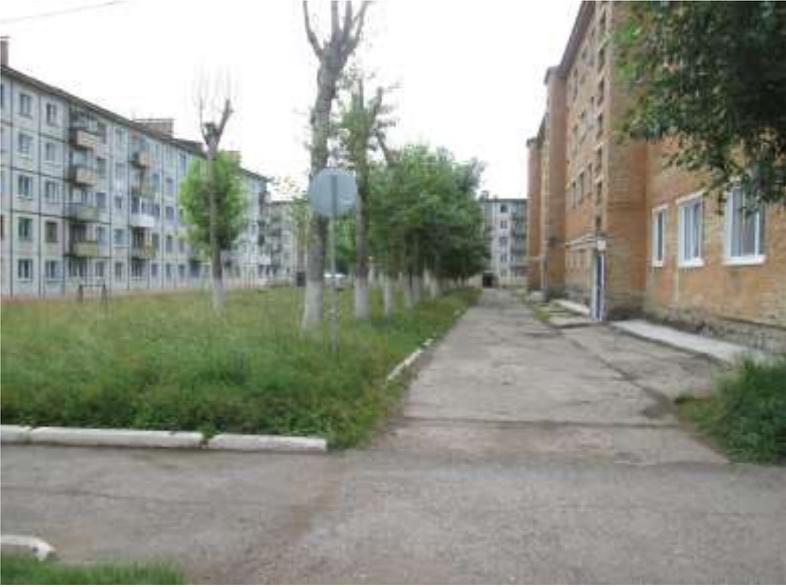
41	Автостоянка и парковка

1.4	Пандус (наружный)	нет	-		К, О	Обустройство пандусом или другими средствами подъема	
1.5	Автостоянка и парковка	нет	41, 42, 43		К, О	Строительство автостоянки	строительство
	ОБЩИЕ требования к зоне			Отсутствует информационная поддержка на всех путях движения МГН, кнопка вызова находится высоко	С,Г,У К,О	Оборудование средствами голосового оповещения и тактильными средствами Реконструкция кнопки вызова на высоту 0,80 м	ремонт
